超声 CT 技术在乾陵石刻风化状况调查中的应用

The use of CT scanning to survey the condition of stone sculptures at Qianling Mausoleum

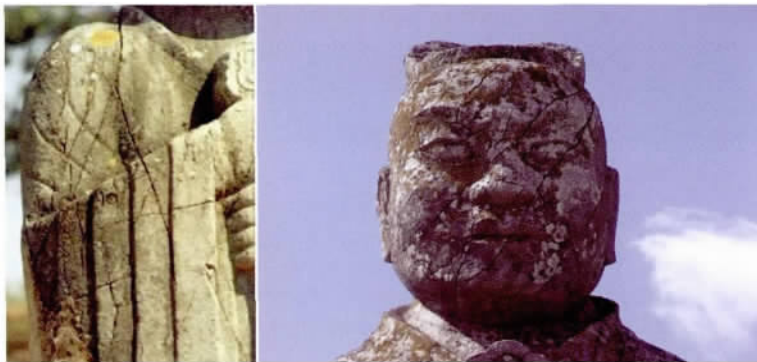
石刻的裂隙基本可以分为浅表性的风化裂隙和发育较深的结构性裂隙两大类(图 1)。这两种不同的裂隙,其形成的原因、导致的破坏情况也不尽相同。

图 1 唐陵石刻发育的裂隙
Fig. 1 Cracks on sculptures of Qian Mausoleum

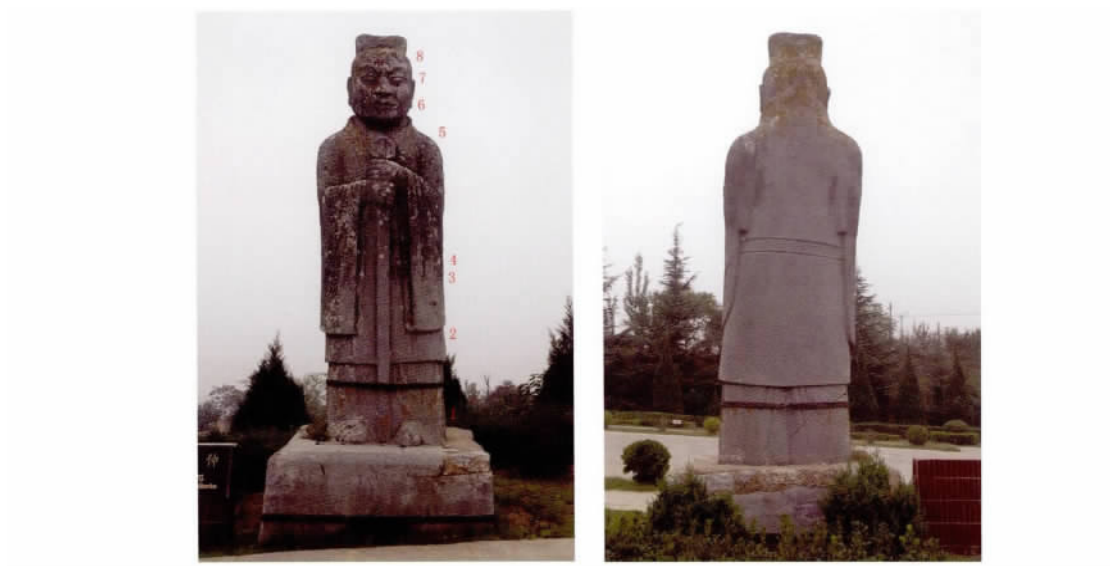
乾陵司马道西侧第四翁仲高394cm,宽113cm,厚80cm,翁仲全身遍布裂纹,身体前部多纵向裂纹。胸背部位均可观察到一条左上至右下走向裂纹,应为一条石材节理发育成的贯通裂隙。左肩背部位存在一条纵向裂纹,到达腰部。头部及左肩部裂隙尤为严重,呈爆炸状。右腿部位斜向断裂,用铁箍加固,如图5所示。

图 5 西四翁仲剖面位置
